**Cappotti, soluzioni che ridefiniscono le regole:
ripristino ammalorati, raddoppio esistenti, resistenza
agli urti**

Dott. Stefano Mazzotti – Mapei S.p.A.

RIPRISTINO E MANUTENZIONE DEI CAPPOTTI TERMICI

Soluzioni di risanamento per fenomeni di
degrado presenti sui sistemi a cappotto

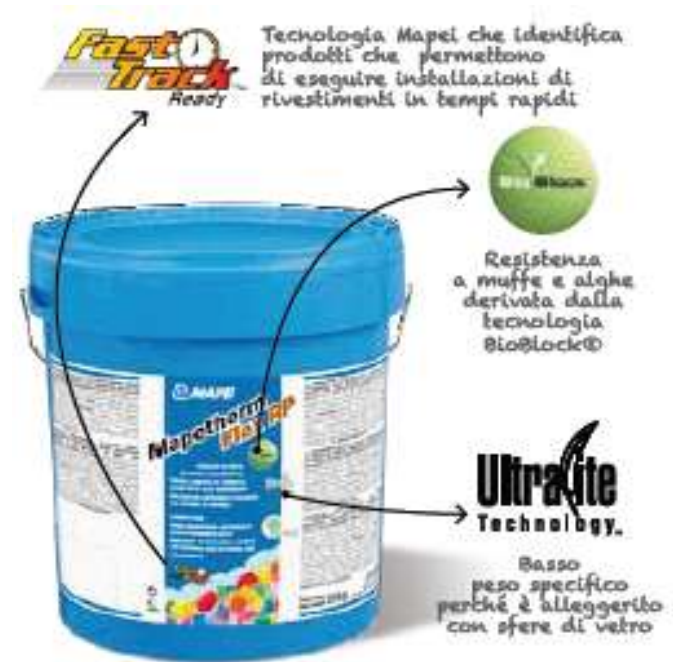
Rasante in pasta pluri-performante:

- elastico
- alleggerito con sfere di vetro
- fibrato
- esente da cemento
- resistente a muffe ed alghe
- per interni ed esterni
- colorabile
- in due diverse grane: 0,5 e 1,5 mm
